Peakingstrip-Trigger - 1. Hilfe

MDI4 - Version 10/2008

1. Erste Hilfe bei Ausfall des Peakingstrip-Triggers

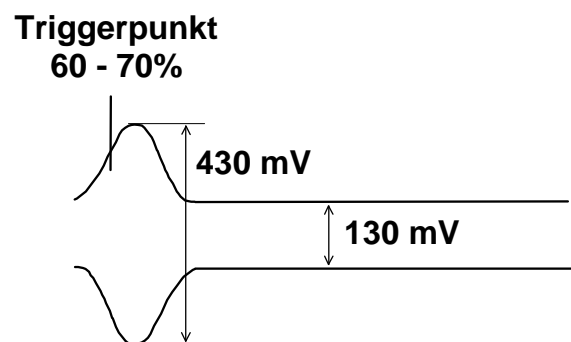
Serpeak2.dsf

Abbildung 10, Peakingstrip Triggerpunkt

- Testbox mit **Meßbuchse** (LEMO) des HF-Peaking Strip Modul verbinden
- Buchse **Peak** mit TEK Oszilloskop INPUT (1M Ω) verbinden (Anschlußkabel RG194, ca. 1,5m)
- Buchse **Anwahl** mit Triggerinput (Extern) am Oszillograf verbinden.
- Schalter von Testbox auf **Ausgang** stellen
- TEK-Einstellung: CH1: 100 mV/DC, TIME/DIV: 100 μ s, Aquire-Menue > ENVELOPE
Trigger: NORM, EXT. AC
- Mit Poti **Schwelle** den Triggerpunkt auf 60 - 70% der Maximalamplitude justieren (siehe Abb. 8/9).

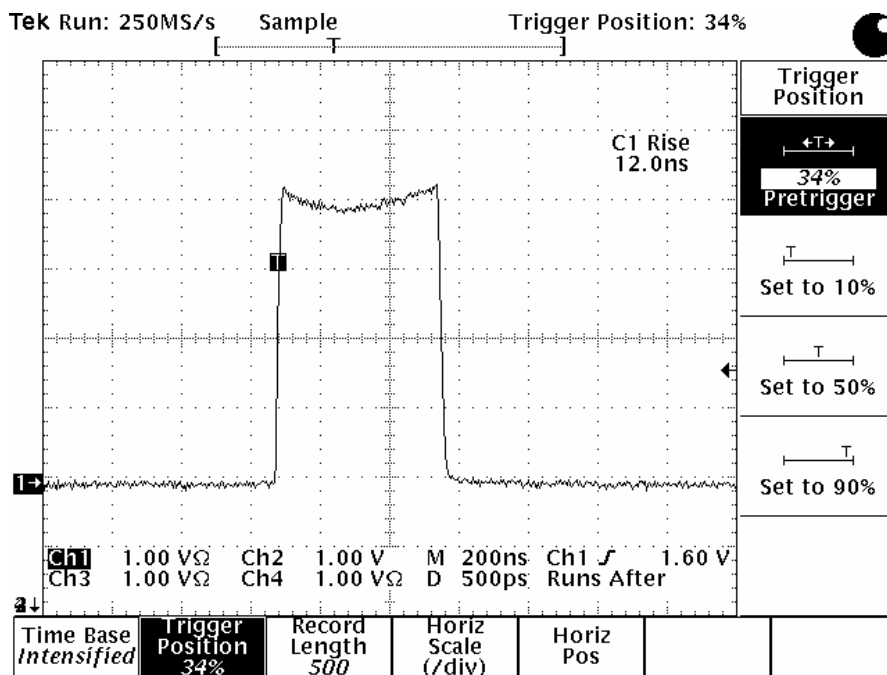
Abbildung 11, Peakingstrip-Triggersignal am BNC-Ausgang

- Netzteil HAMEG 8142 : Strom 264 mA, siehe Abb. 4
- Peakingstrip Modul: 2 LEDs "Peak" und "Ausg" leuchten, siehe Abb. 4
- Umpolschalter für Vormagnetisierung Elektronen/Positronen (SER/B3), 4 grüne LEDs leuchten.
- Eventuell das Triggersignal (siehe Abb. 10) am BNC-Ausgang an der Rückseite des HF-Peakingstrip Moduls mit Oszilloskop überprüfen.
Bei vorhandenem Triggersignal flackert im Modul TRIBU IN (SER/B2) das linke grüne LED.
