# Wire Scanner Risk Assessment Document

## XFEL Wire Scanner

Version 1  
17.11.2021

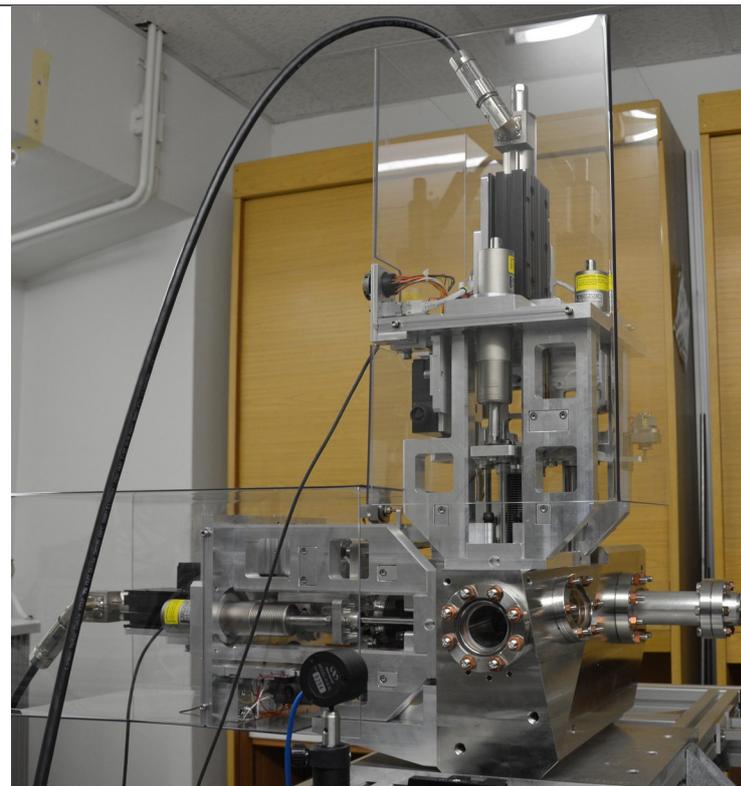
Horizontal and vertical motor assembled to vacuum chamber (test stand)

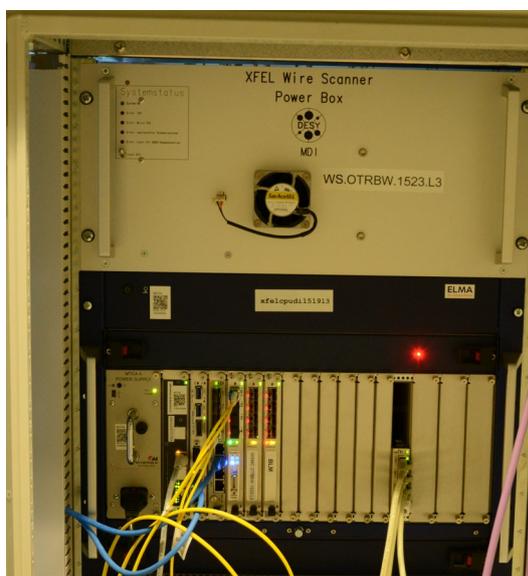
MTCA system (bottom) and Power box (top), latter is a 5HU 19inch box installed in an EXFEL rack
