Beschreibung: Micro Oberflächen Beschädigungen an ConFlat<sup>®</sup> Schneidkanten komplexer Vakuumkammern des XFEL

# Projekterfahrungsbericht

Datum: Juni 2017

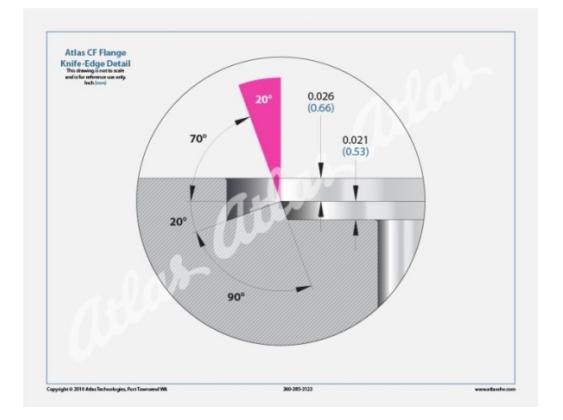
Abbildung: 01, Atlas Technologie <u>http://www.atlasuhv.com/bimetal/atlascfflange.aspx</u> Produktinformation, schematische Darstellung einer ConFlat <sup>®</sup> Schneiden-Geometrie

Weiter unter wird erläutert welche geometrischen Faktoren welchen Einfluss auf das Dichtungsprinzip haben. Die folgende Abbildung zeigt die wesentlichen Winkel an den ConFlat<sup>®</sup> Schneiden. Der violette Bereich deutet an, dass dieser Winkel bei unterschiedlichen Herstellern der Flansche sehr variable gestaltet wird. Hier ist ein Wert von 2 -40 ° in der europäischen Norm zulässig. In der amerikanischen Norm (ASTM E2734) wird dieser Winkel sogar von 0 – 40 ° angegeben.

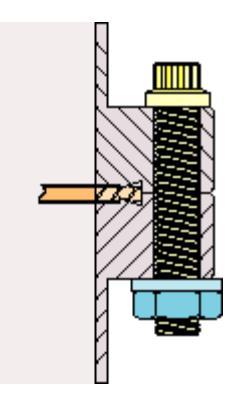
Abbildung: 03, MDC Produktinformation

Auf der unten gezeigten Abbildung 03 ist diese ConFlat<sup>®</sup> Flansch-Verbindung mit den Verbindungs-Schrauben zu dargestellt. Gut zu erkennen ist der Abstand der Schneide zum Schraubenmittelpunkt und zum Vakuum-Innenraum, der sich in der Abbildung links befindet.

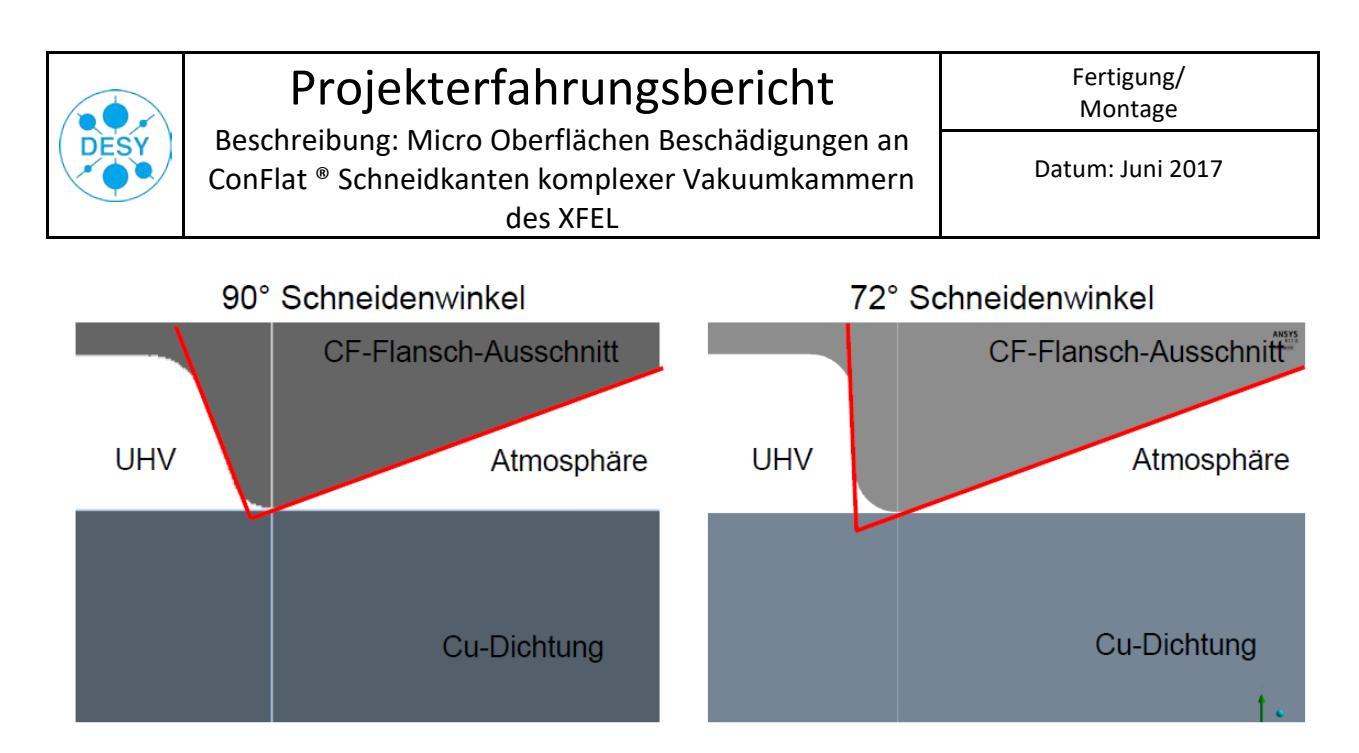
Abbildung 04: Bildliche Gegenüberstellung der beiden Schneiden-Geometrien. Links die Schneidgeometrie mit 90 °, rechts mit 72 °. Die roten Linien verdeutlichen den unterschiedlichen Winkel der Schneide.

Neben den praktischen Erfahrungen, zahlreichen Berichten im Internet (Ref. 4-6) und den hier beschriebenen Schadensfall sollte mittels einer FEM Analyse die möglichen extremen Schneidgeometrien für die CF Schneide verglichen werden. Diese FEM Analyse stellt die 72 ° und die 90 ° Schneidengeometrie gegenüber.

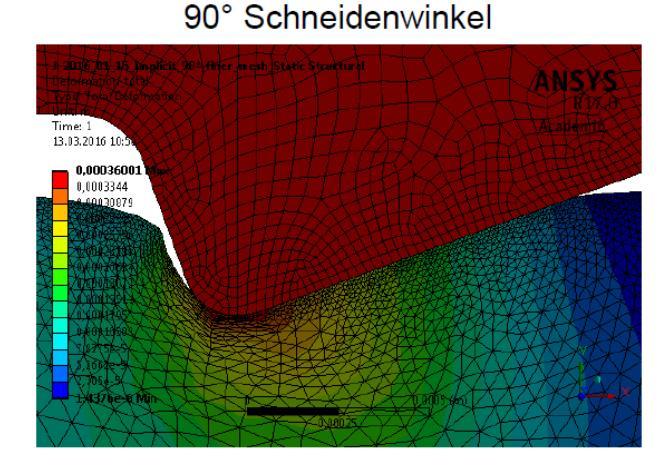
- 1. Gesamtbetrachtung der Schneiden im gemeinsamen Vergleich
  - a. Beide Schneiden erfahren unterschiedliche Belastungen.
  - b. Das plastische Verformungsverhalten der Kupfer-Dichtung wird gezeigt.
  - c. In beiden Geometrien sind die Berührungspunkte von Schneide und Dichtung deutlich erkennbar.

Abbildung 05: Zeigt die 90 ° Geometrie

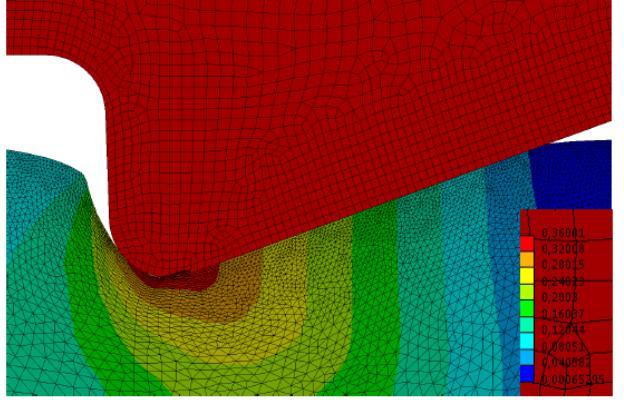
Abbildung 06: Zeigt die 72 ° Geometrie

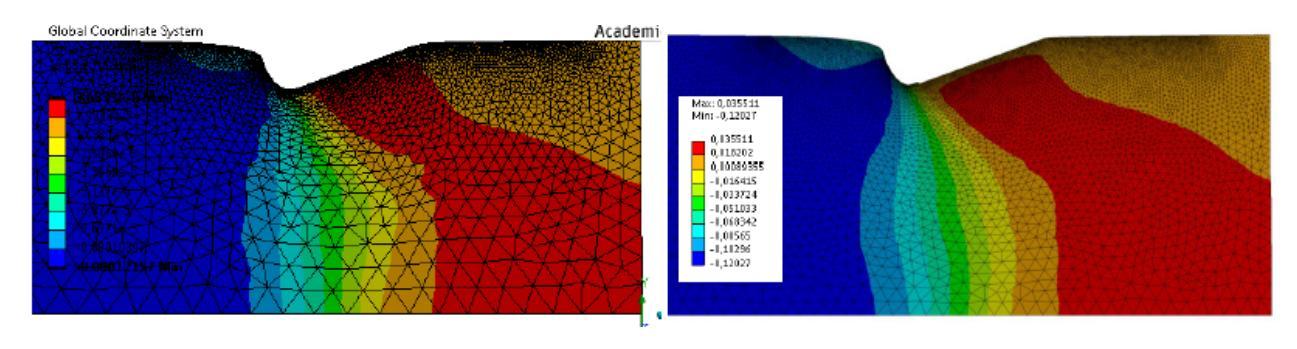
Abbildung 07: Zeigt die 90 ° Geometrie Abbildung 08: Zeigt die 72 ° Geometrie

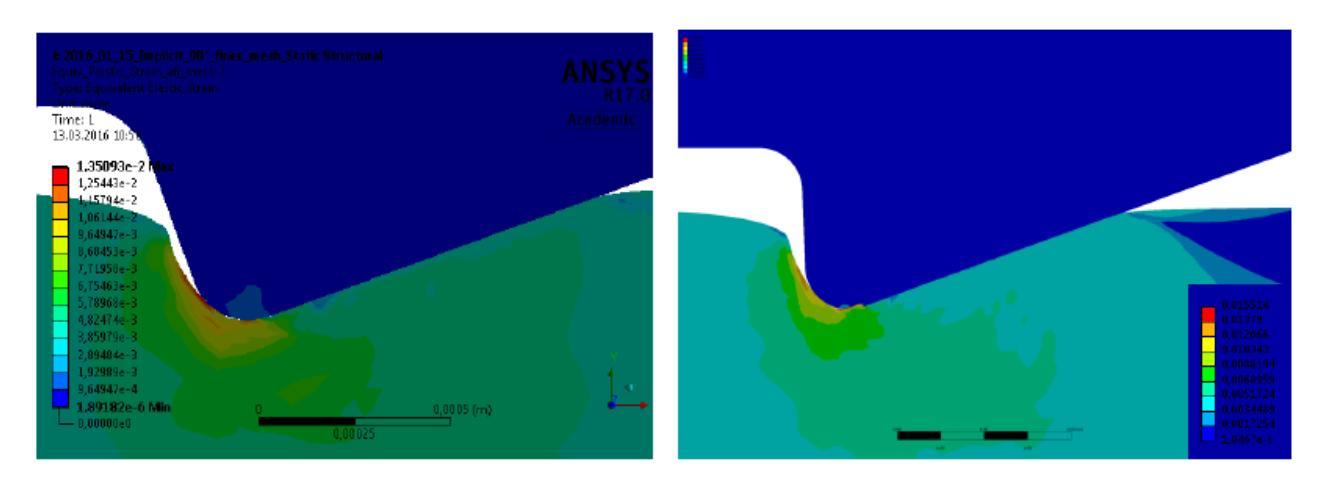
- a. Die Beanspruchung der Kupfer-Dichtungen unterscheidet sich im Detail
- b. Es sind unterschiedlich starke Dehnungen zu erkennen.

Abbildung 09: Zeigt die 90 ° Geometrie Abbildung 10: Zeigt die 72 ° Geometrie

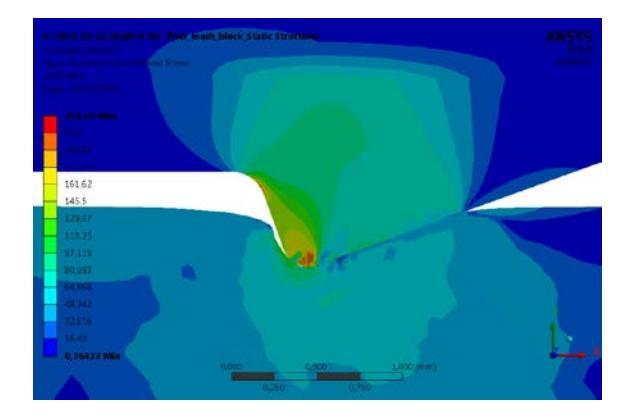
- 4. Dargestellter Vergleich der Vergleichsspannung nach Mises an den Schneiden
  - a. Der Vergleich zeigt eine erhebliche Differenz in der Vergleichsspannung
  - b. Erhöhte Spannungen am Fuß der 72 °-Schneide

Abbildung 11: Zeigt die 90 ° Geometrie

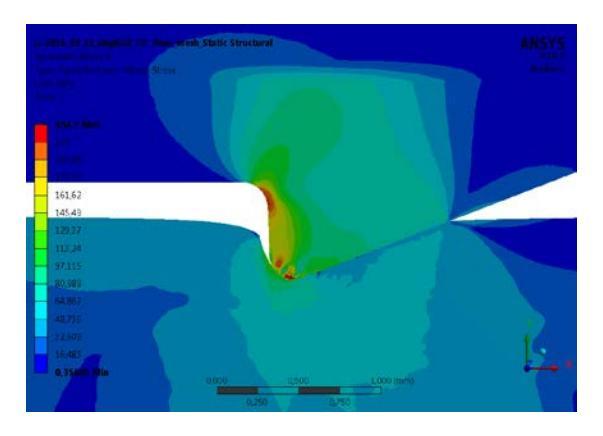
Abbildung 12: Zeigt 72 ° Geometrie

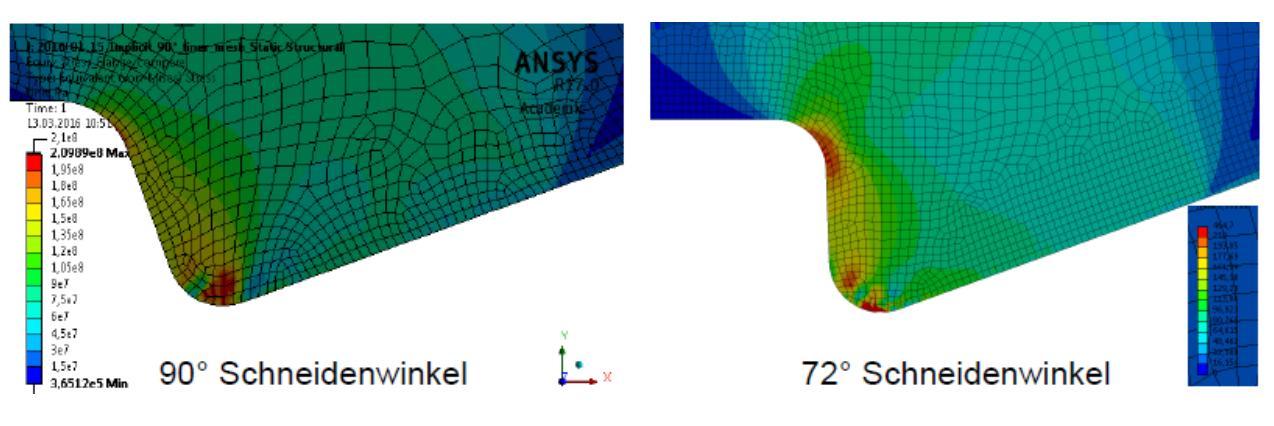
- 5. Dargestellter Vergleich der Vergleichsspannung nach Mises an den Schneiden mit einheitlicher Skalierung
  - c. Einheitliche Skalierungen der Ergebnisse für beide Schneiden-Varianten von 0 bis 210 N/mm<sup>2</sup>
  - d. An beiden Schneiden sind ähnliche Maxima am Schneiden-Radius zur Kupfer-Dichtung um die 210 N/mm<sup>2</sup> ersichtlich
  - e. Die Schneiden zeigen durch die Fließbewegung der Dichtung (radial nach Außen) und durch die Reibkraft am Schneiden-Radius eine Biegung und ein Spannungs-Maximum im Radius des Übergangs zum massiveren Flanschteil

Abbildung 14: Zeigt die 72 ° Geometrie

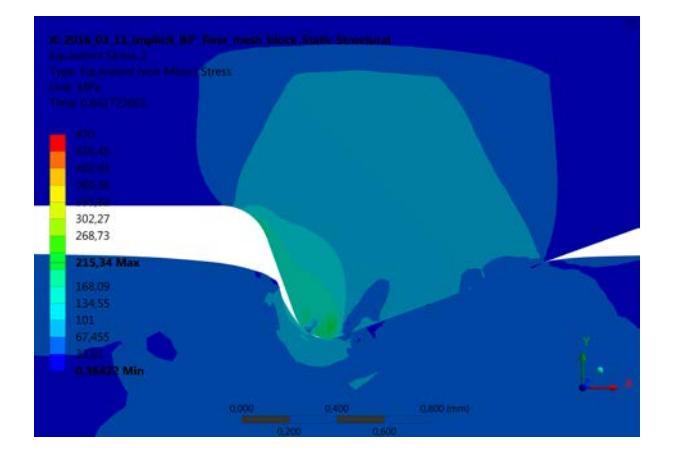
Abbildung 17: 90 ° Schneide

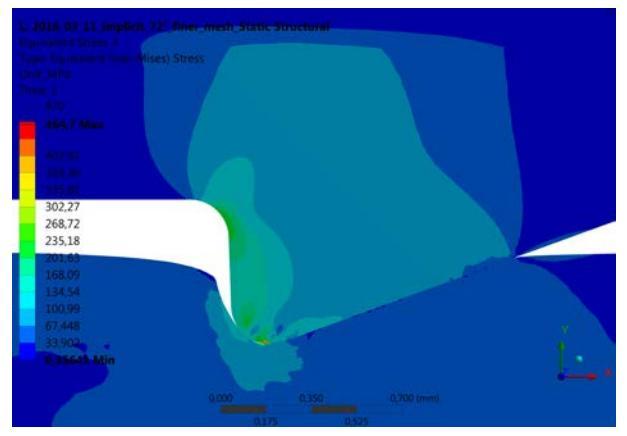
Abbildung 18: 72 ° Schneide

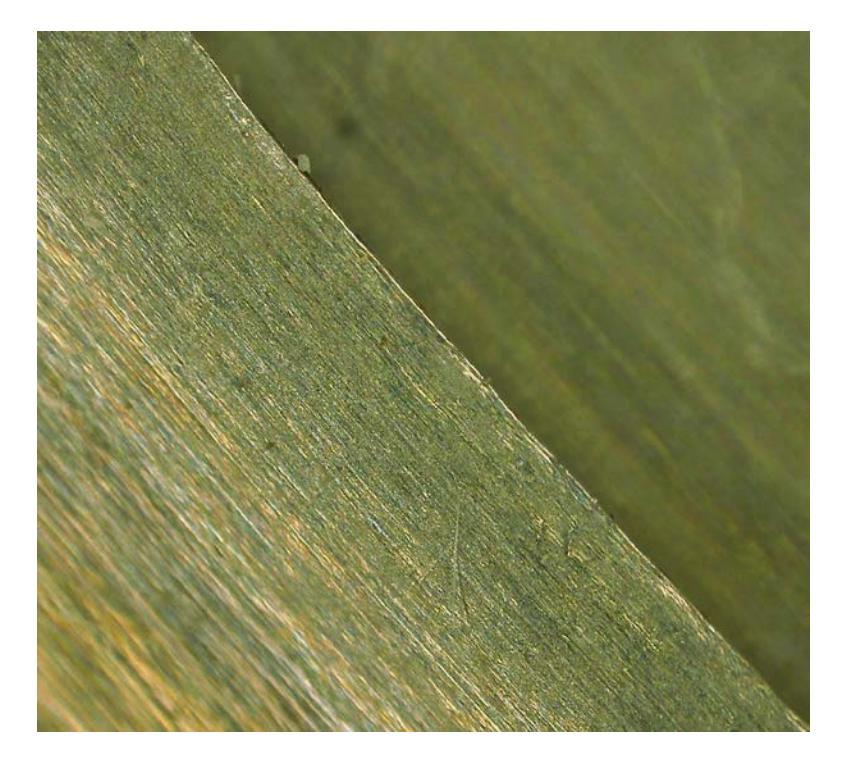
Um bessere Aufnahme der Schneide zu bekommen wurden mittels Drahterodieren entsprechende Probenstücken herausgetrennt. Einige Proben wurden in einem ersten Schritt unter ein nicht so leistungsstarkes 3D Mikroskop betrachtet. Das für die Aufnahmen unter 6.3.2. verwendete 3D Mikroskop besitzt eine wesentlich stärkere Auflösung. Dennoch erkennt man bereits auf den Aufnahmen des schwächeren Mikroskops Strukturen, die auf Korngrenzen hindeuten. Ebenso leichte Verwerfungen der Schneiden-Spitze und die unter 6.3.2. beschriebenen unter einem 45° Winkel auftretenden sich kreuzenden "Linien". Die Schärfentiefe der nachfolgenden Aufnahmen ist nicht optimal.

Bild 05: Zeigt ein Segment der beschädigten ConFlat–Schneide als Draufsicht auf die 20° geneigte Schneide mit 5-facher Vergrößerung. Betrachtet unter einem Keyence 3 D Mikroskop Typ VHX-600D.

**Seite 30:** Bild 05: Zeigt ein Segment der beschädigten ConFlat–Schneide als Draufsicht auf die 20° geneigte Schneide mit 5-facher Vergrößerung. Betrachtet unter einem Keyence 3 D Mikroskop Typ VHX-600D.

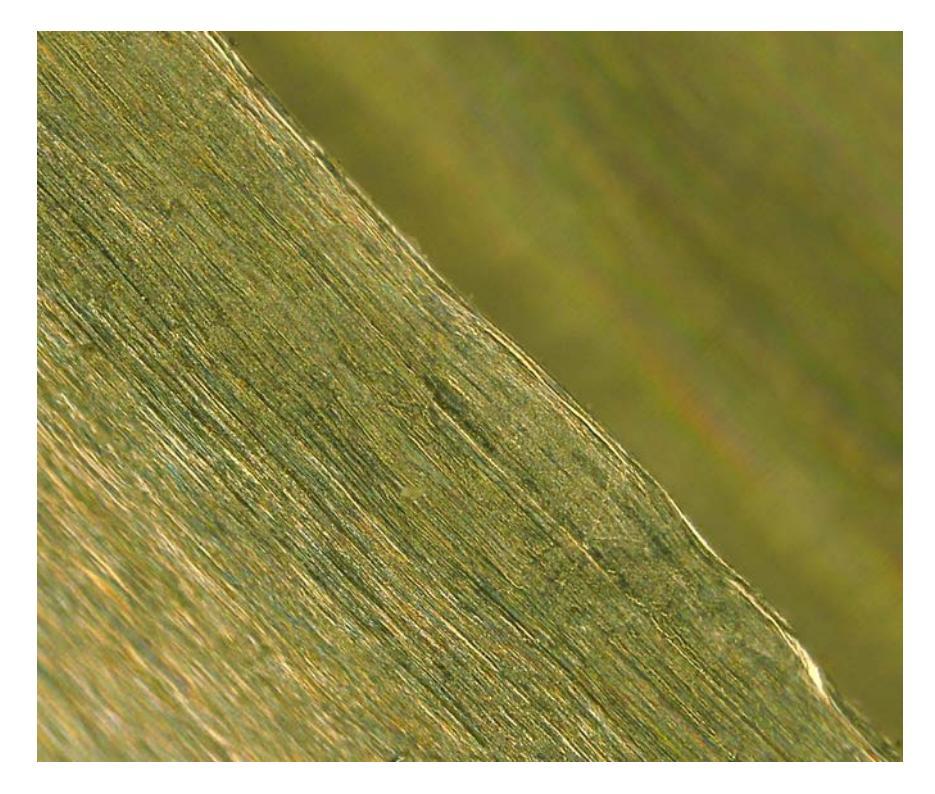
Bild 06: Zeigt ein weiteres Segment der beschädigten ConFlat–Schneide als Draufsicht auf die 20° geneigte Schneide mit 5-facher Vergrößerung. Betrachtet unter einem Keyence 3 D Mikroskop Typ VHX-600D.

Da diese Aufnahmen noch keine Aussage über die wirkliche Tiefe der Verwerfungen geben konnte, wurden Messungen mit einem dafür geeigneteren Mikroskop durchgeführt.

**Seite 31:** Bild 06: Zeigt ein weiteres Segment der beschädigten ConFlat–Schneide als Draufsicht auf die 20° geneigte Schneide mit 5-facher Vergrößerung. Betrachtet unter einem Keyence 3 D Mikroskop Typ VHX-600D.

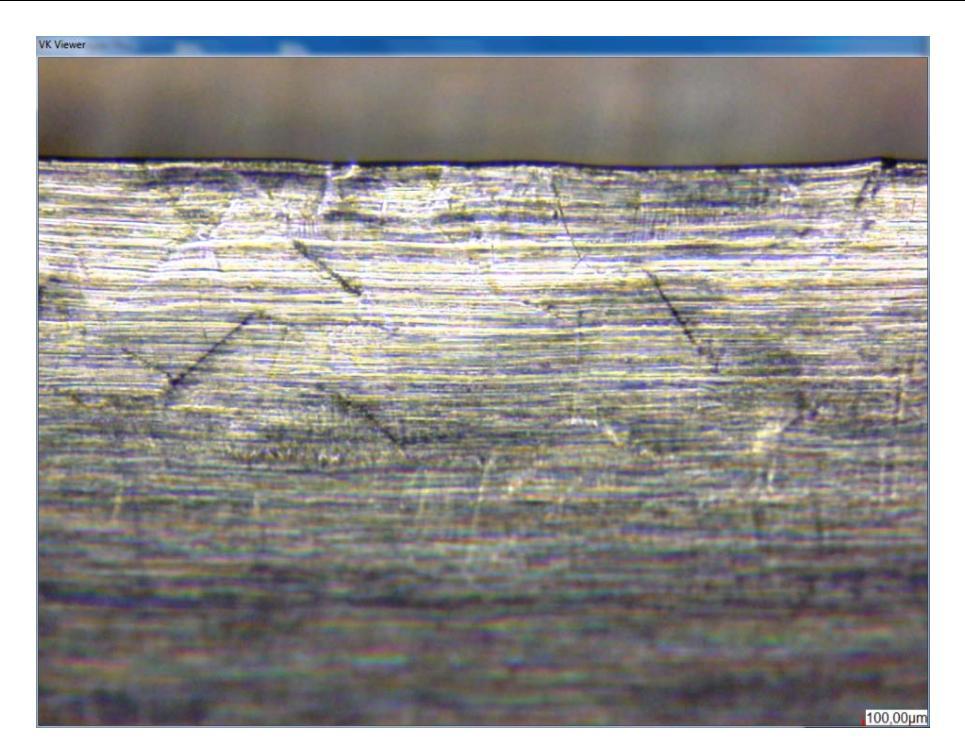
Bild 07: Zeigt ein Segment der beschädigten Schneide bei einer 10-fach Vergrößerung betrachtet unter einem qualitativ hochwertigen 3 D –Mikroskop. Der Betrachtungswinkel ist rechtwinklig auf die 20°-Schneide.

**Seite 32:** Bild 07: Zeigt ebenfalls ein Segment der beschädigten Schneide bei einer 10-fach Vergrößerung betrachtet unter einem qualitativ hochwertigen 3 D –Mikroskop. Der Betrachtungswinkel ist rechtwinklig auf die 20°-Schneide.

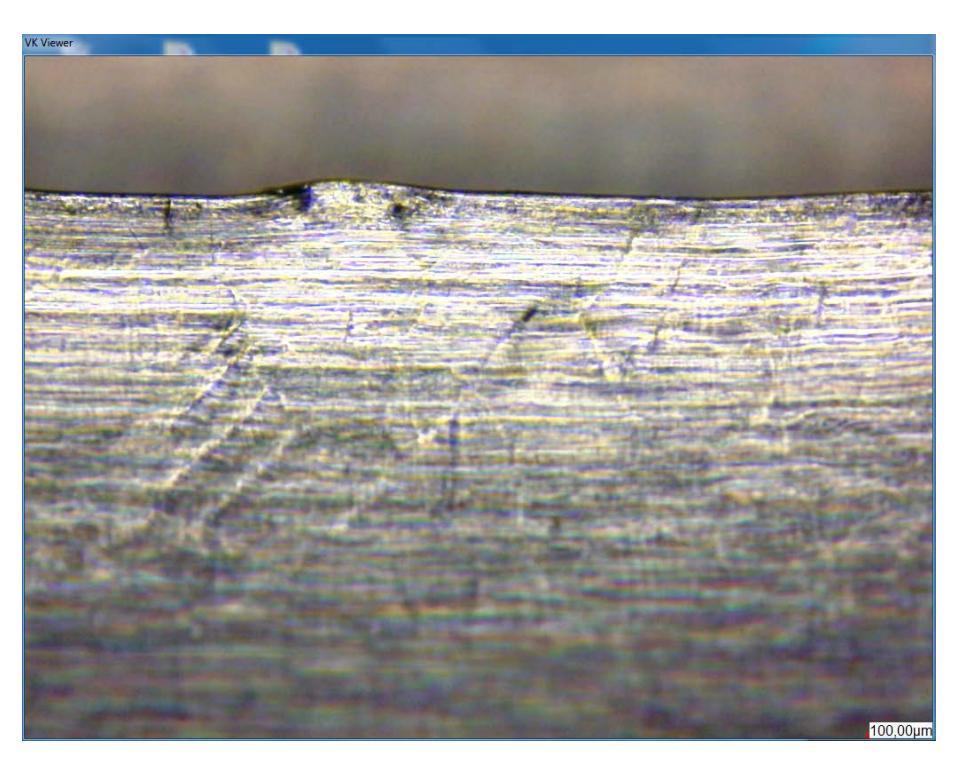
Bild 08: Zeigt ein weiteres Segment der die beschädigte Schneide betrachtet ebenfalls unter demselben Mikroskop. Der Betrachtungswinkel ist rechtwinklig auf die 20°-Schneide.

**Seite 32:** Bild 08: Zeigt ein weiteres Segment der die beschädigte Schneide betrachtet ebenfalls unter ein qualitativ, hochwertiges 3 D – Mikroskop. Der Betrachtungswinkel ist rechtwinklig auf die 20°-Schneide.

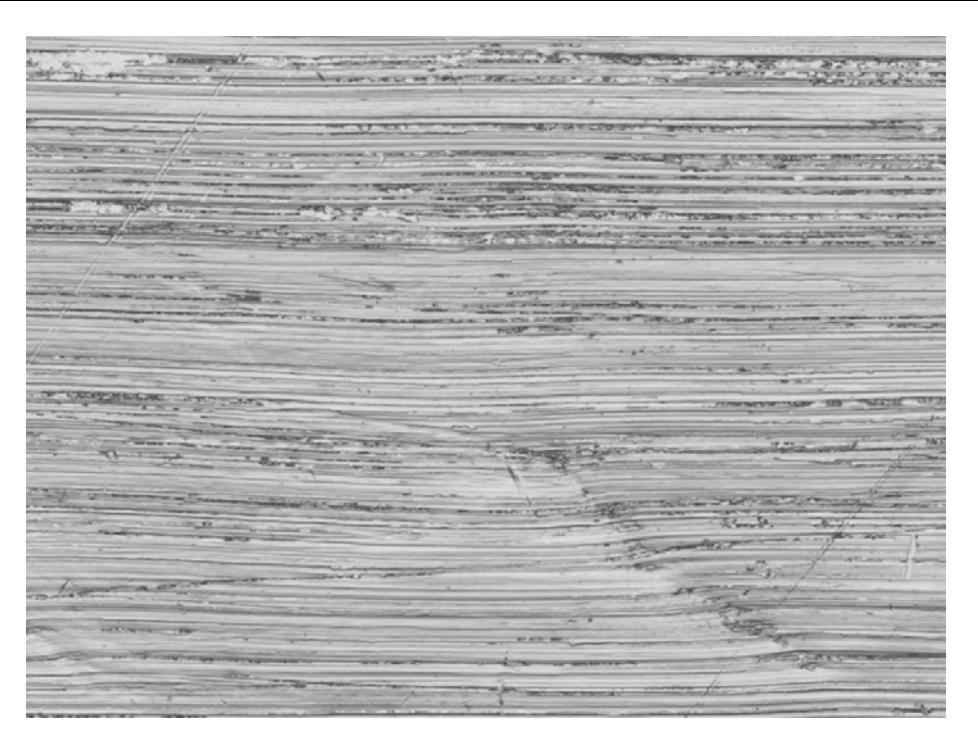
Bild 09: Auf dieser Aufnahme sind die unter 45 ° kreuzenden "Linien", die bereits sehr deutlich auf dem Bild 07 zu erkennen sind, vergrößert dargestellt.

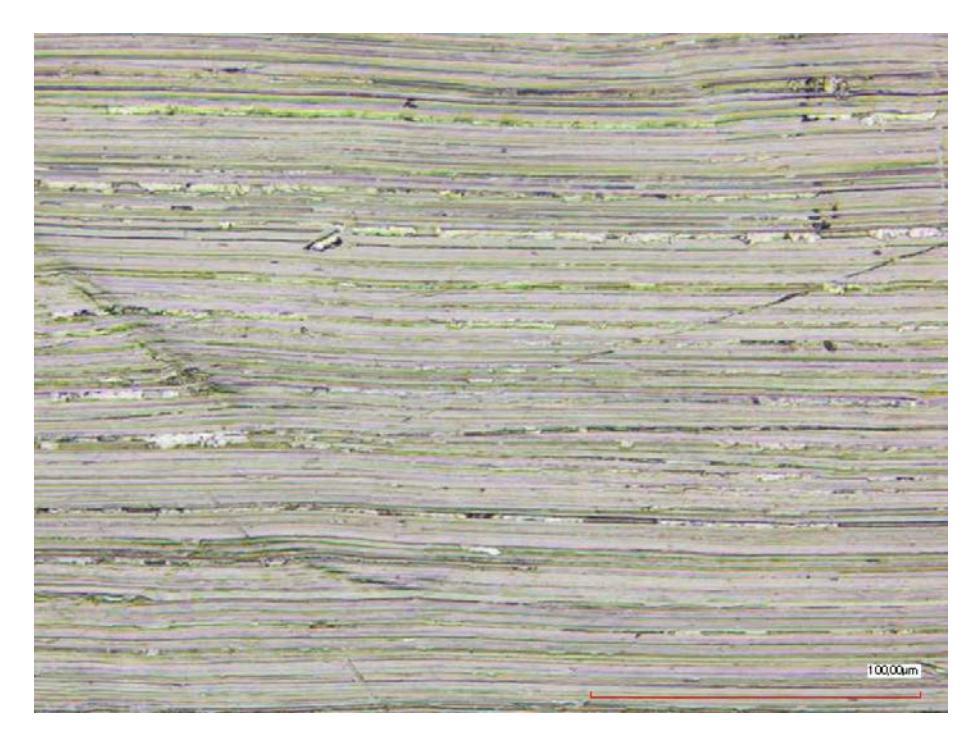
Bild 10: Auf dieser letzten Aufnahme sind die Bearbeitungsrillen, welche von den "45 °-Linien" geschnitten werden, gut zu erkennen. Ebenfalls ist zu erkennen, dass diese 45 °- "Linien" räumlich aus der Oberfläche heraustreten. Die Länge dieser "Linien" kann mit ca. 100 bis 200 µm angegeben werden.

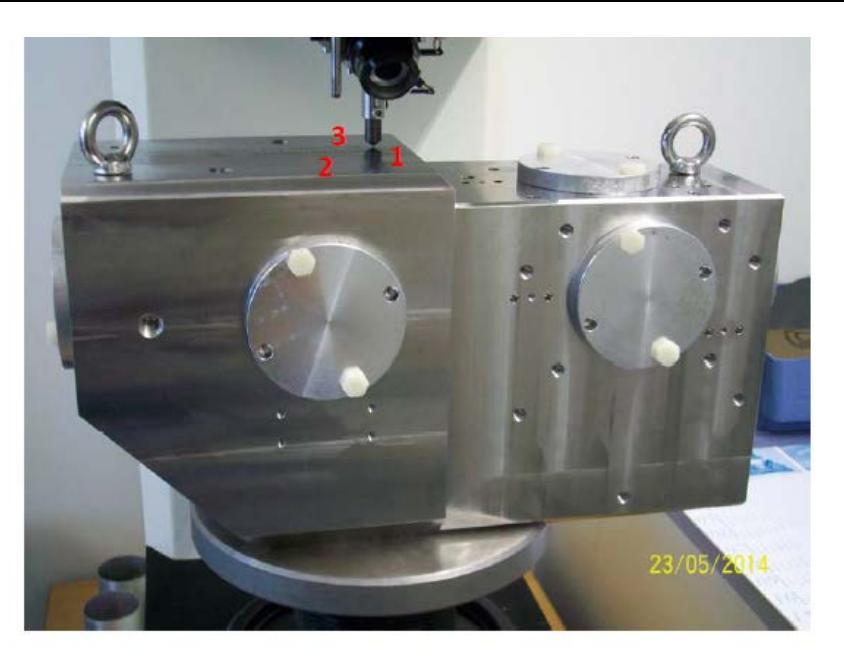
Bild 11: Zeigt den Prüfaufbau einer OTR B Kammer beim DNV-GL in Hamburg

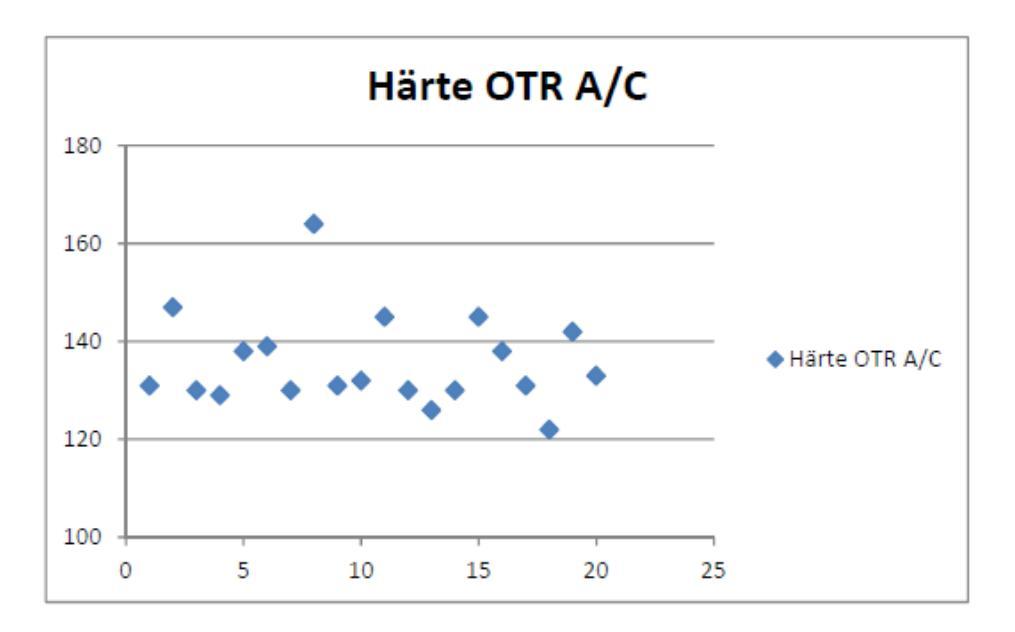
Diagramm 01: Darstellung der Härte-Werte für alle OTR A/C Kammern

Als Minium-Wert wurde 122 ermittelt und als Maximum-Wert 164. Die durchschnittliche Härte aller 20 gemessenen Kammern lag bei 135 HB.

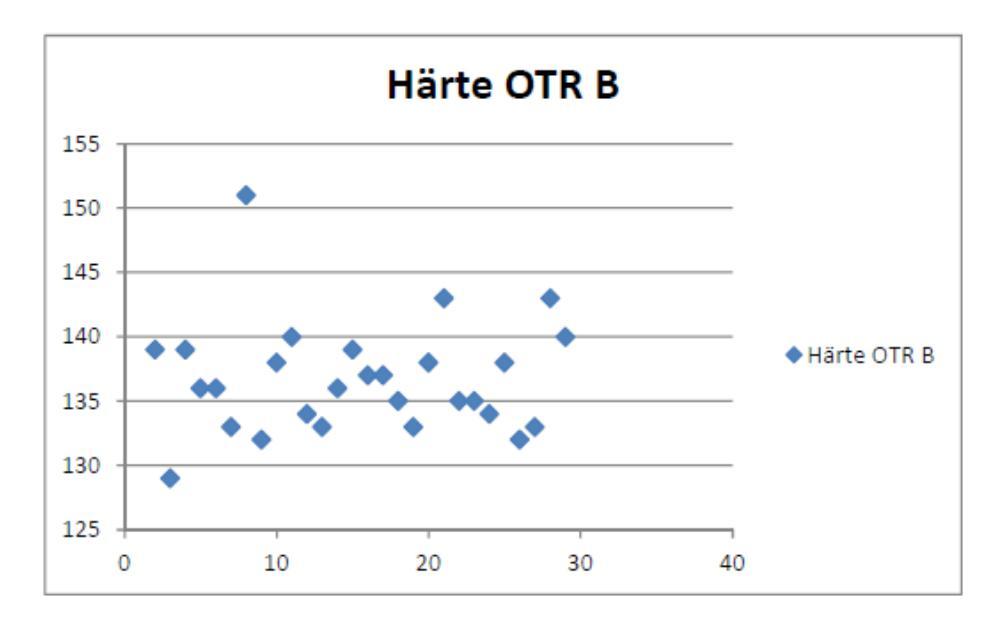
Diagramm 02: Darstellung der Härte-Werte für alle OTR B Kammern

Als Minium-Wert wurde 129 ermittelt, der Maximum-Wert lag bei 151, es ergab sich eine durchschnittliche Härte aller 29 gemessenen Kammern von 137 HB.

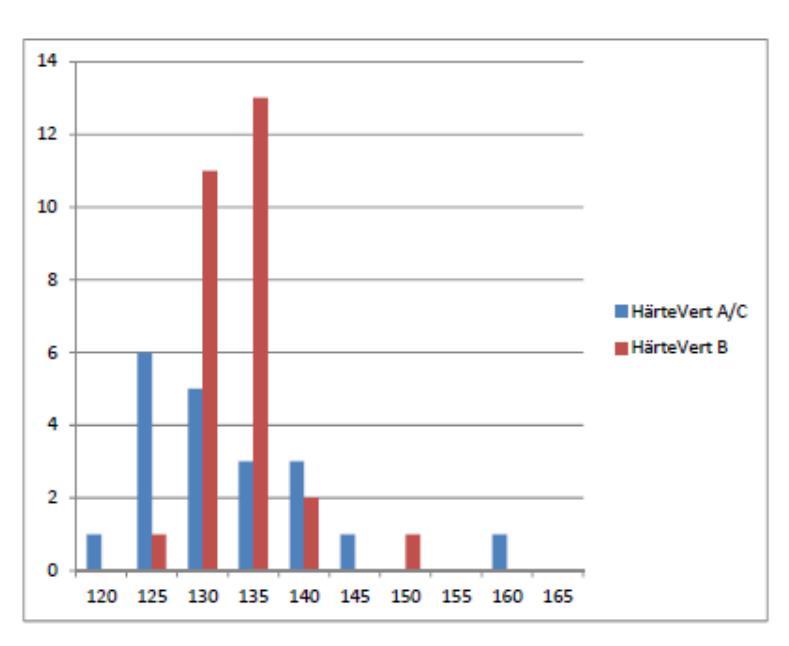
Diagramm 03: Vergleich der Härte-Werte beider Kammer-Typen (Härtewert zu Anzahl der Kammern, gleicher Härte)

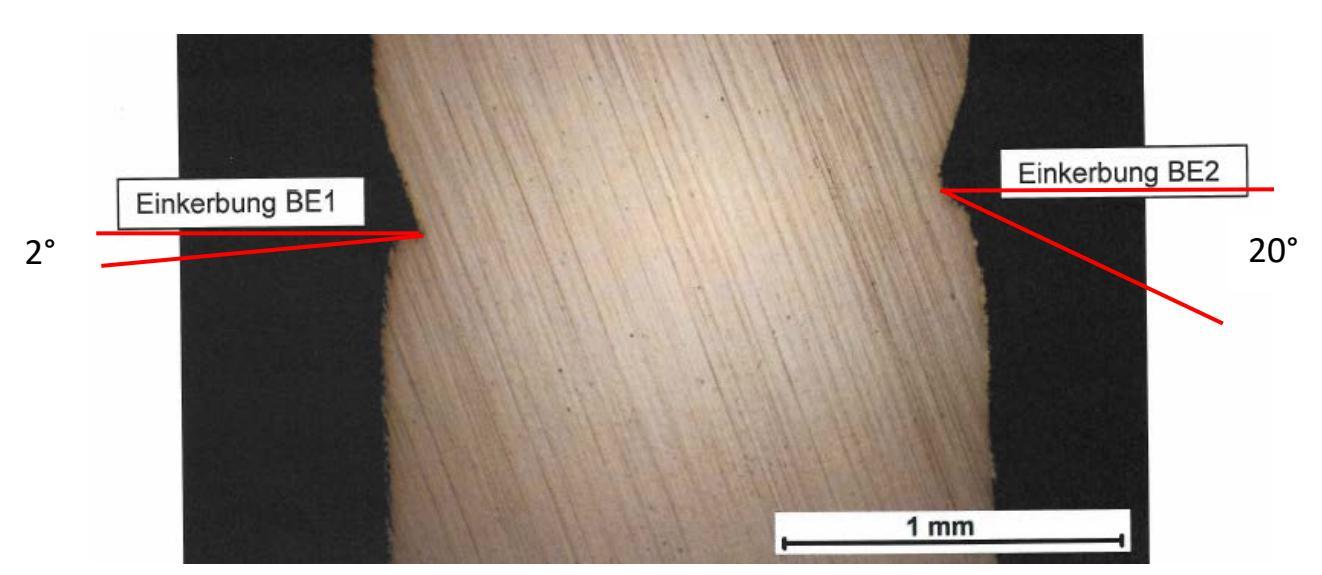
Zu erkennen sind links und rechts im Bild 12 zwei unterschiedliche Einkerbungen (mit BE1 und BE2 bezeichnet). BE1 zeigt den Abdruck in der Dichtung, die entsteht, wenn ein CF UHV Flansch exakt nach den DESY Flanschdaten-Blätter gefertigt worden ist. Der Schneiden-Eingriffswinkel ist 72°. Der Anlage-Winkel für die Dichtung ist 20°. Zu erkennen ist, dass sich die Schneide sehr scharfkantig in die Kupfer-Dichtung eingearbeitet hat. Die Einkerbung BE2 zeigt eine in der Vakuumtechnik von dem überwiegenden Teil der Hersteller von Vakuum-Bauteilen verwendeter Schneiden-Geometrie. Diese hat einen Schneiden-Winkel von 90° und einen Anlage-Winkel von ebenfalls 20°. Gut zu erkennen ist, dass ein Radius an der Schneiden-Spitze vorhanden ist. Die Dichtung hat eine Härte von 82 HB vor dem Dichtungsversuch. Die Härte wurde an einigen Dichtungen der gleichen Charge ermittelt.

Bild 12: Das Schliffbild zeigt eine zuvor montierte DN 50 Kupfer-Dichtung aus einer nachbearbeiteten OTR A/C Vakuum-Kammer und eines DN 50 Flansch (Kaufteil) für den XFEL.

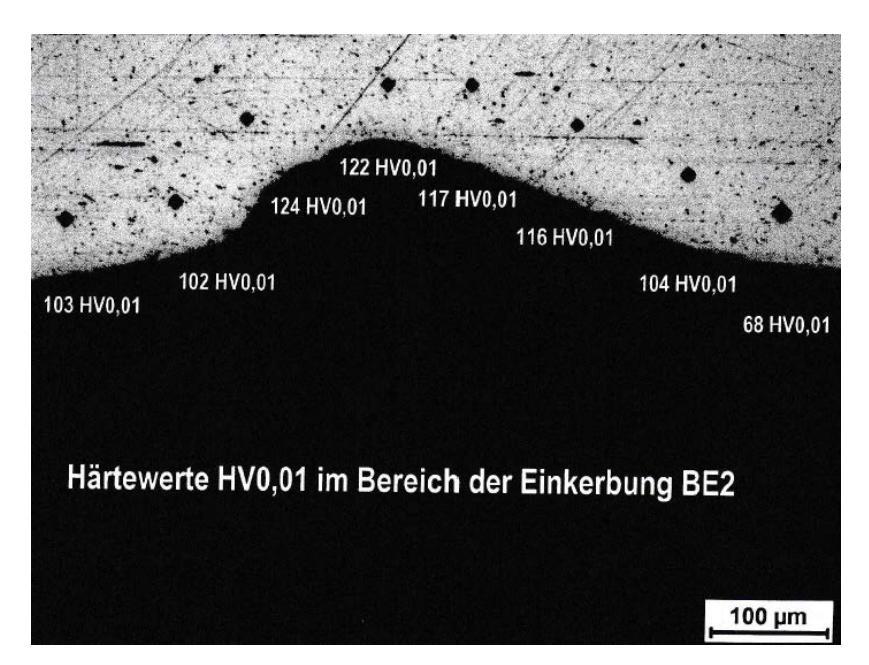
Bild 13: Schliffbild einer montierten DN 50 Kupfer-Dichtung aus einer OTRA/C Vakuum-Kammer/DN 50 Flansch und den Bereich der Einkerbung BE2 unter Einwirkung einer 90° Schneiden-Winkel-Geometrie.

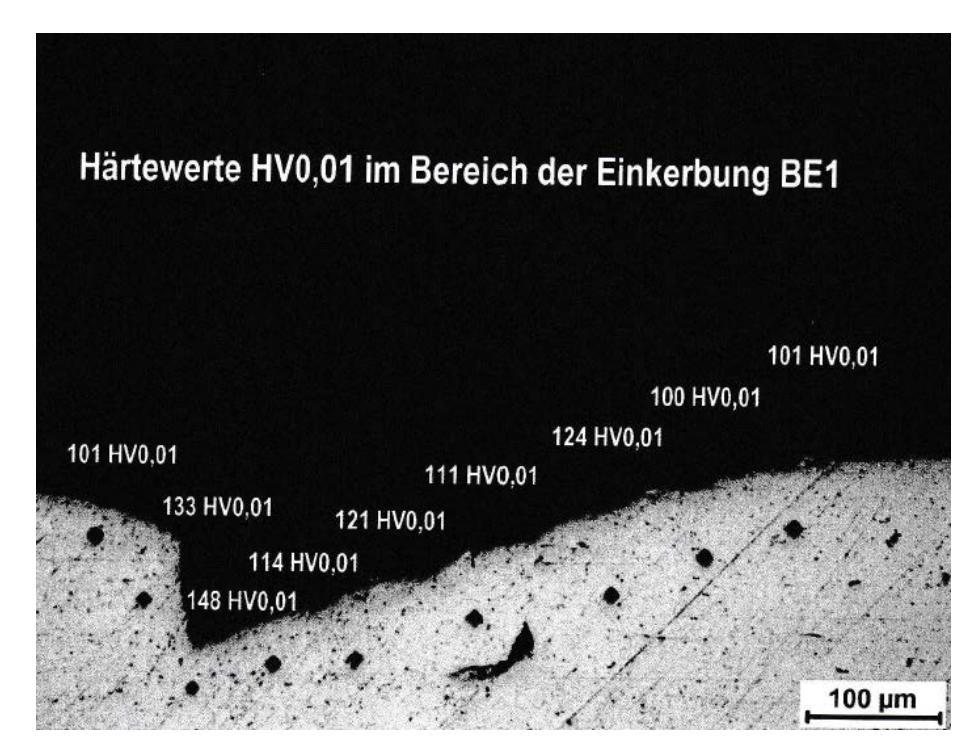
Bild 14: Schliffbild einer montierten DN 50 Kupfer-Dichtung aus einer OTRA/C Vakuum-Kammer/DN 50 Flansch und den Bereich der Einkerbung BE1 unter Einwirkung einer 72° Schneiden-Winkel-Geometrie.

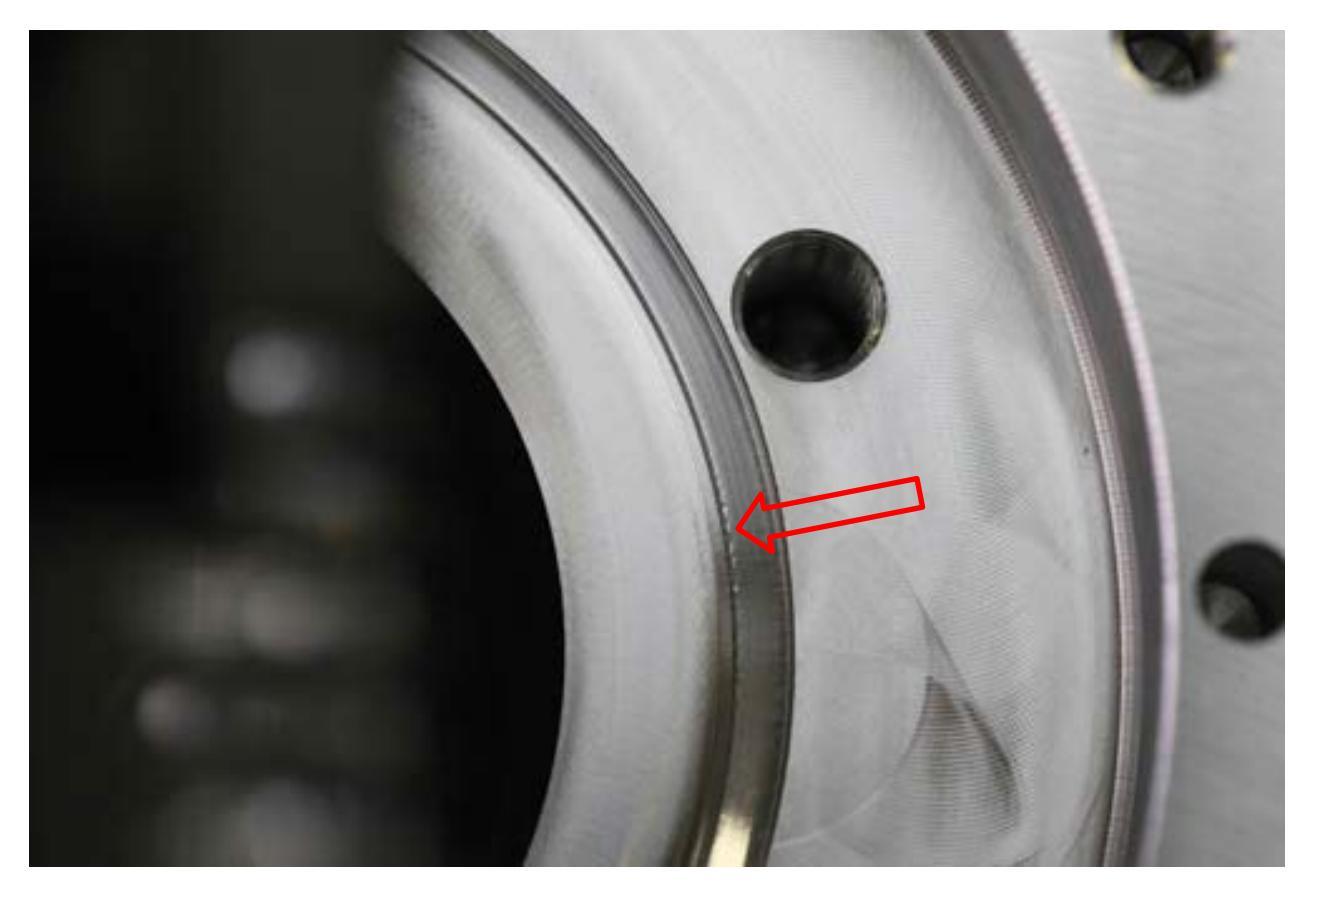
Nach ca. einem Jahr sollten die Kammern endmontiert, eine RGA Analyse durchgeführt werden und dann für die finale Montage im E-XFEL bereitgestellt werden. Dabei fiel an verschiedenen Schneidkanten auf, dass diese Unebenheiten und leichte Deformierungen/Dellen (Fotos im Anhang) aufwiesen. Die Struktur ähnelt einer "Orangen-Haut". Diese Beschädigungen führten dazu, dass die erforderlichen Vakuumbedingungen nicht eingehalten wurden. Auffällig ist gewesen, dass diese Beschädigungen besonders stark auf den NW 63 Schneiden vorhanden sind.

Bild 15: Zeigt die Beschädigungen an einem CF 63 er Flansch einer OTR Typ A Vakuum-Kammer (aufgenommen von Dirk Nölle) im Reinraum bei MDI 3

**Seite 58:** Bild 15: Zeigt die Beschädigungen an einem CF 63 er Flansch einer OTR Typ A Vakuum-Kammer (aufgenommen von Dirk Nölle) im Reinraum bei MDI 3

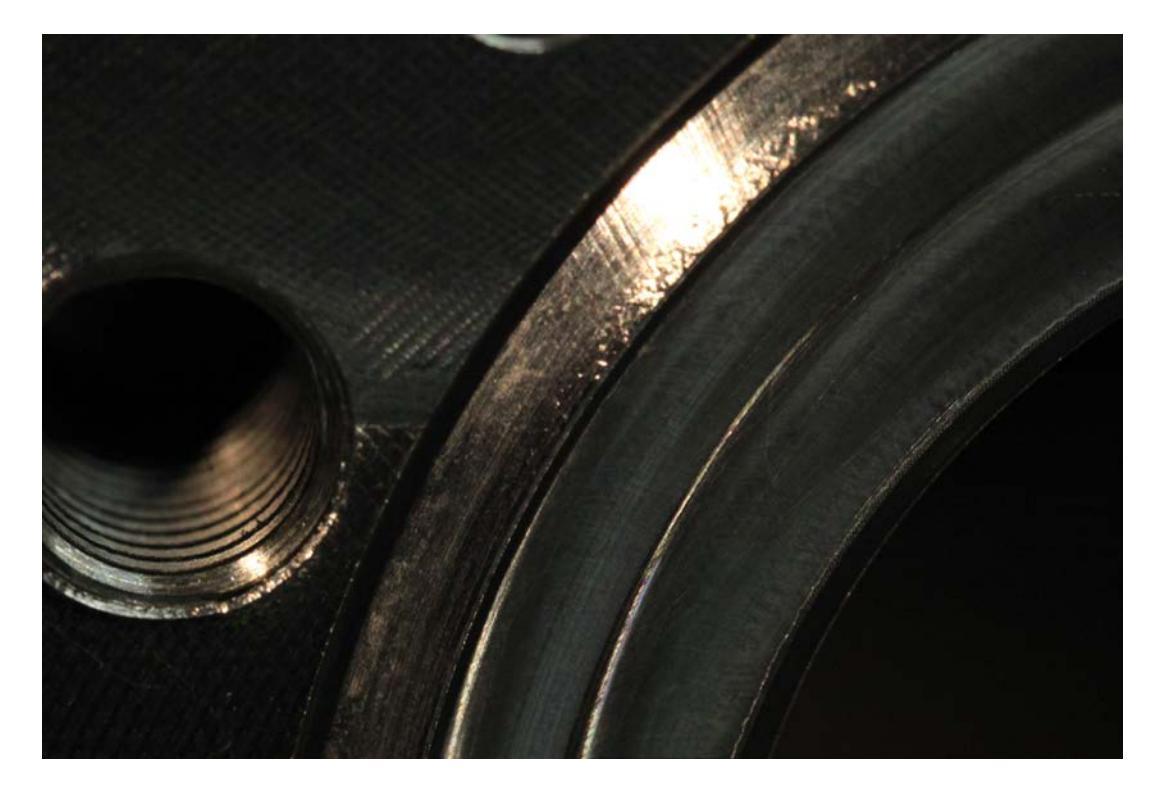
Bild 16: Zeigt die Beschädigungen an einem CF 63 er Flansch einer OTR Typ A Vakuum-Kammer (aufgenommen von Dirk Nölle) im Reinraum bei MDI 3

**Seite 59:** Bild 16: Zeigt die Beschädigungen an einem CF 63 er Flansch einer OTR Typ A Vakuum-Kammer (aufgenommen von Dirk Nölle) im Reinraum bei MDI 3

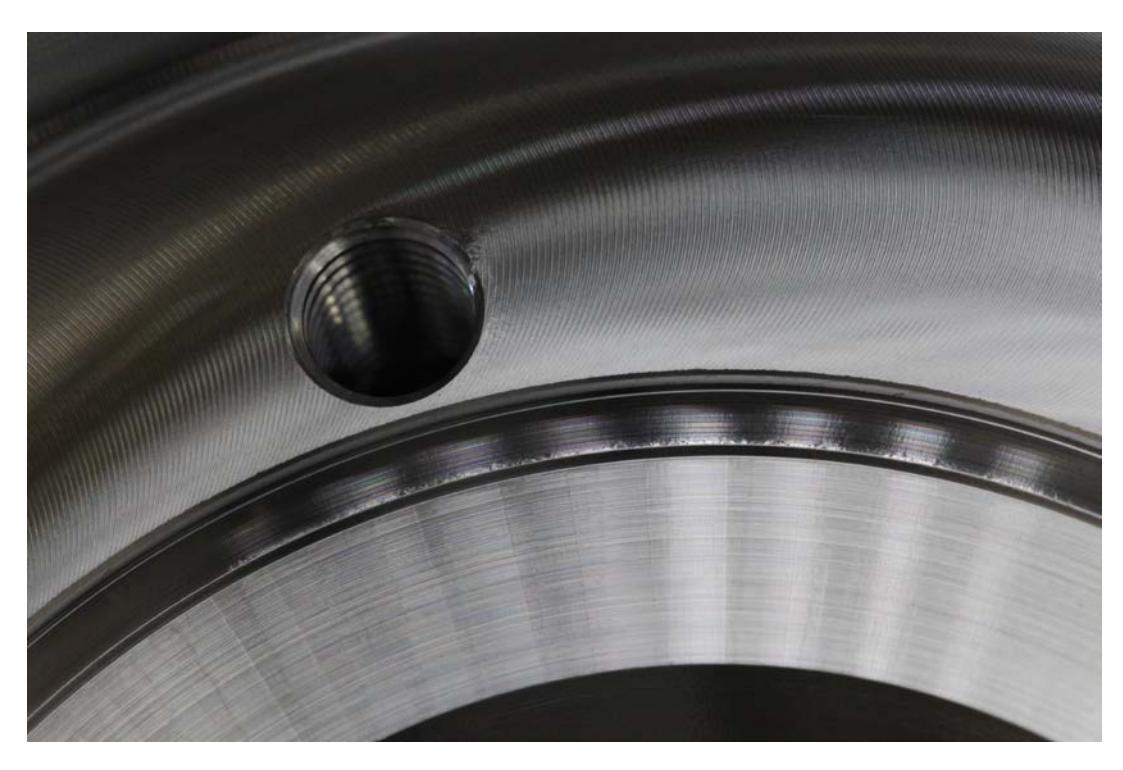
Bild 17: Zeigt die Beschädigungen an einem CF 63 er Flansch einer OTR Typ A Vakuum-Kammer (aufgenommen von Dirk Nölle) im Reinraum bei MDI 3

**Seite 59:** Bild 17: Zeigt die Beschädigungen an einem CF 63 er Flansch einer OTR Typ A Vakuum-Kammer (aufgenommen von Dirk Nölle) im Reinraum bei MDI 3

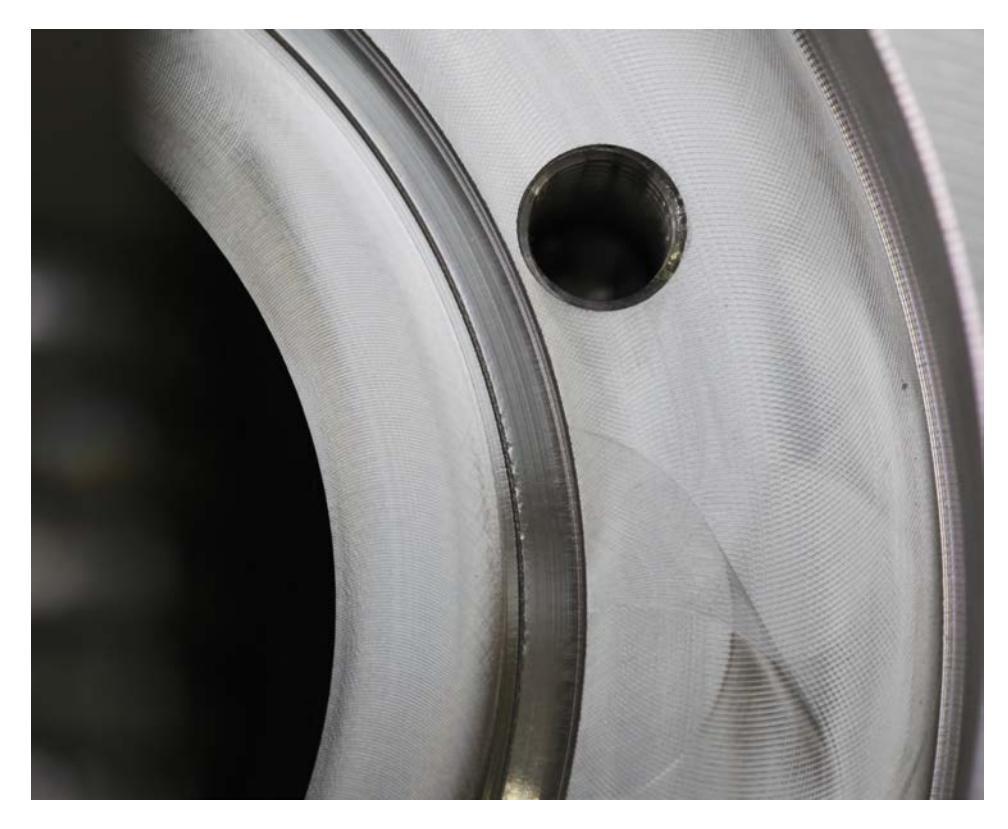
Bild 18: Zeigt die Beschädigungen an einem CF 63 er Flansch einer OTR Typ A Vakuum-Kammer (aufgenommen von Dirk Nölle) im Reinraum bei MDI 3

**Seite 60:** Bild 18: Zeigt die Beschädigungen an einem CF 63 er Flansch einer OTR Typ A Vakuum-Kammer (aufgenommen von Dirk Nölle) im Reinraum bei MDI 3

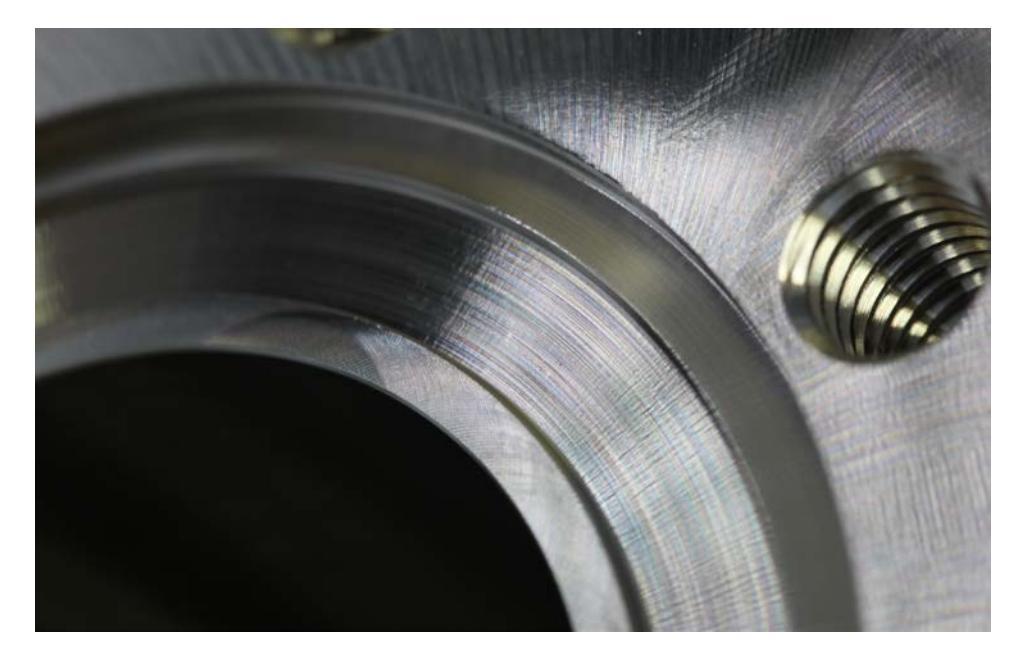
Bild 19: Zeigt die Beschädigungen an einem CF 63 er Flansch einer OTR Typ A Vakuum-Kammer (aufgenommen von Dirk Nölle) im Reinraum bei MDI 3

**Seite 60:** Bild 19: Zeigt die Beschädigungen an einem CF 63 er Flansch einer OTR Typ A Vakuum-Kammer (aufgenommen von Dirk Nölle) im Reinraum bei MDI 3

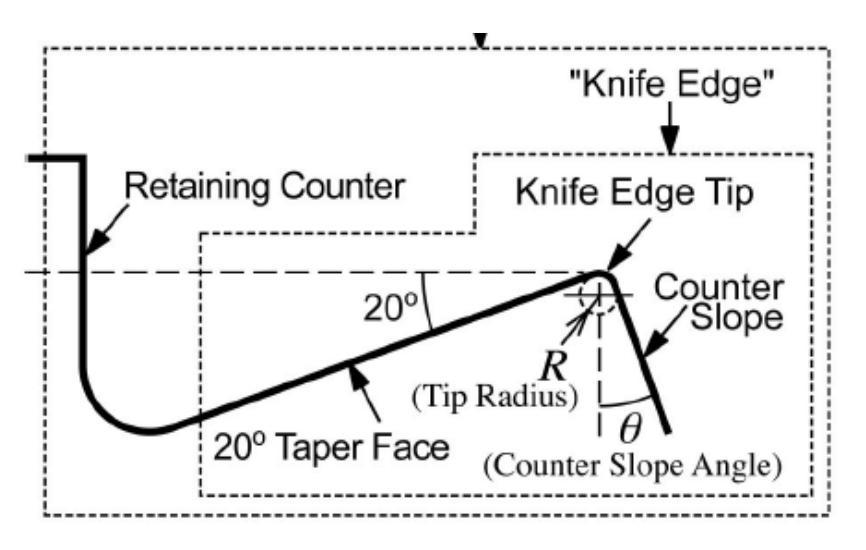
Darstellung 12: Schematischer Schnitt durch eine prinzipielle Schneidenkontur aus "Dependence of the seal property of ConFlat-type flanges on the fine dimensions oft he knife edge" von Satoshi Kurokouchi u.a.
